# Synthèse de la crise sismique des Saintes (Guadeloupe) entre le 21 novembre 2004 et le 30 mars 2005

Rapport final

BRGM/RP-54401-FR  
décembre 2005

Étude réalisée dans le cadre des opérations  
de Service public du BRGM 2005-RIS-G15

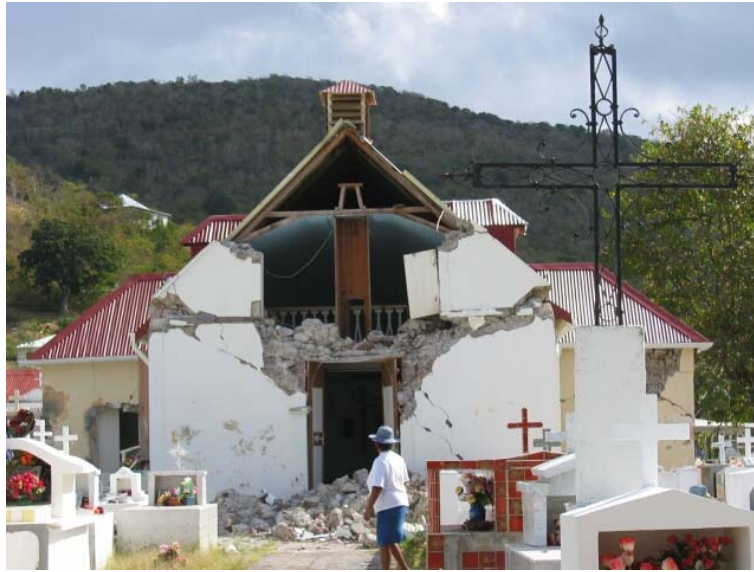
*Figure 11 - Terre de Bas : église de Petites Anses après le séisme.*

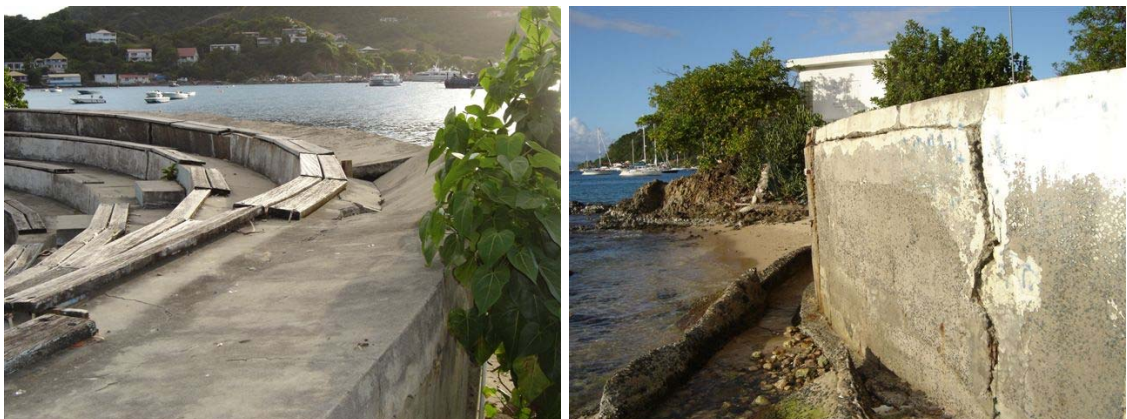
À **Terre de Haut**, on constate de nouveau des fissures sur la route de Bois Joli. Certaines canalisations d'eau potable sont endommagées. Au bourg, le petit Amphi derrière l'OMSC est endommagé (fig. 18). Dans les commerces, les rayons sont renversés (fig. 19).

*Figure 18 - Terre de Haut : dommages au petit Amphi après le séisme du 14 février (source : M. Bellenus).*

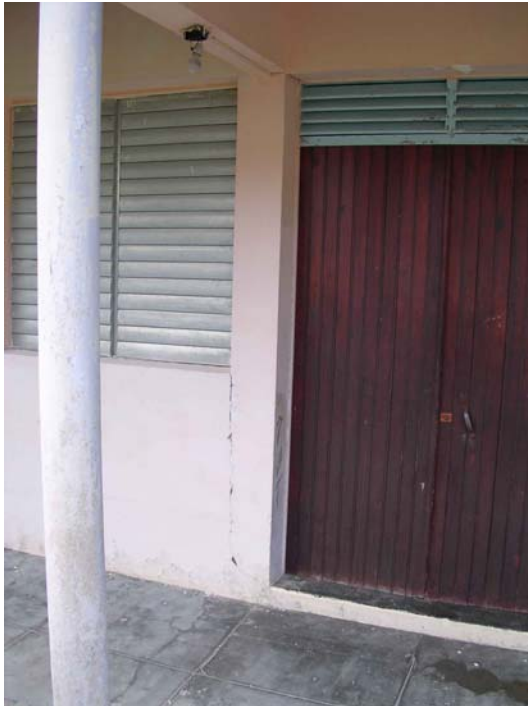
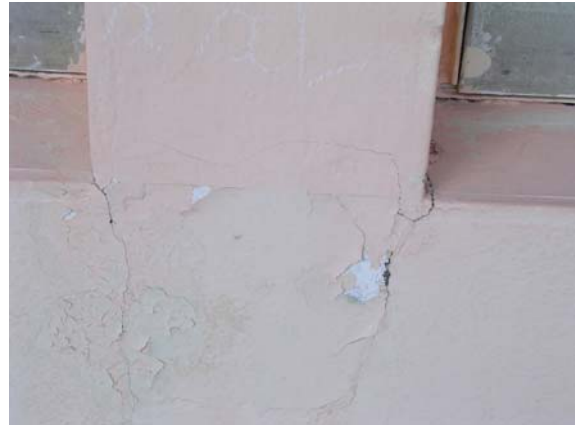
*Figure 54 - Terre de Bas : fissures sur une maison à proximité du débarcadère.*

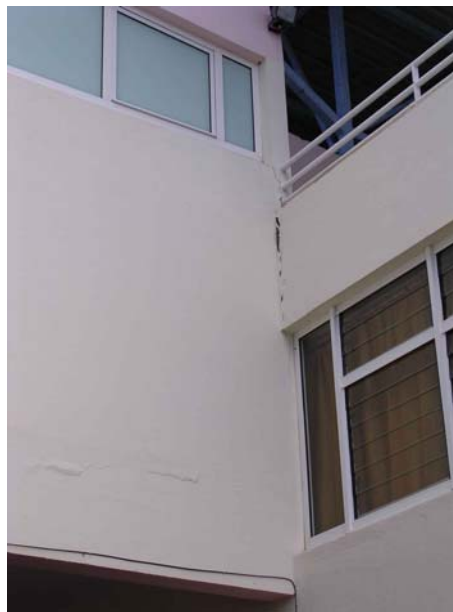
La construction est récente et construite selon les normes PS69 (source : P. Ballandier).

*Figure 55 - Terre de Bas : fissures au collège de Petites Anses.*

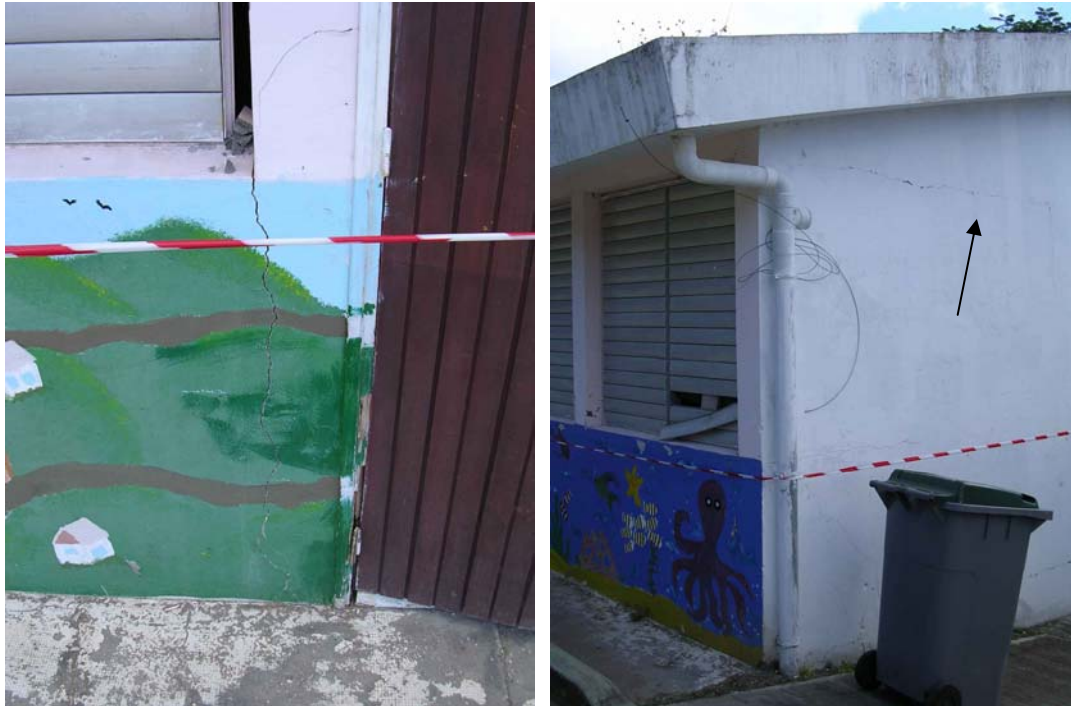
Figure 56 - Terre de Bas : dommages sur la structure à l'école maternelle.

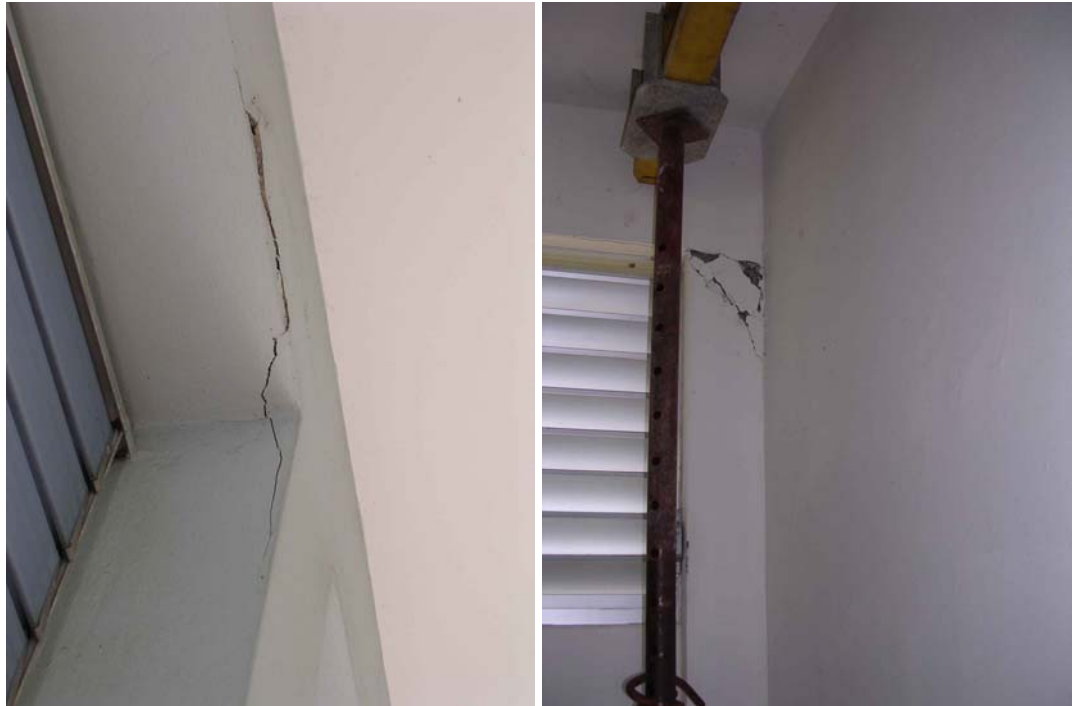
*Figure 64 - Grand Bourg : fissure légère sur la structure de l'école du bourg (à gauche) et sur un poteau d'un bâtiment du lycée (à droite).*

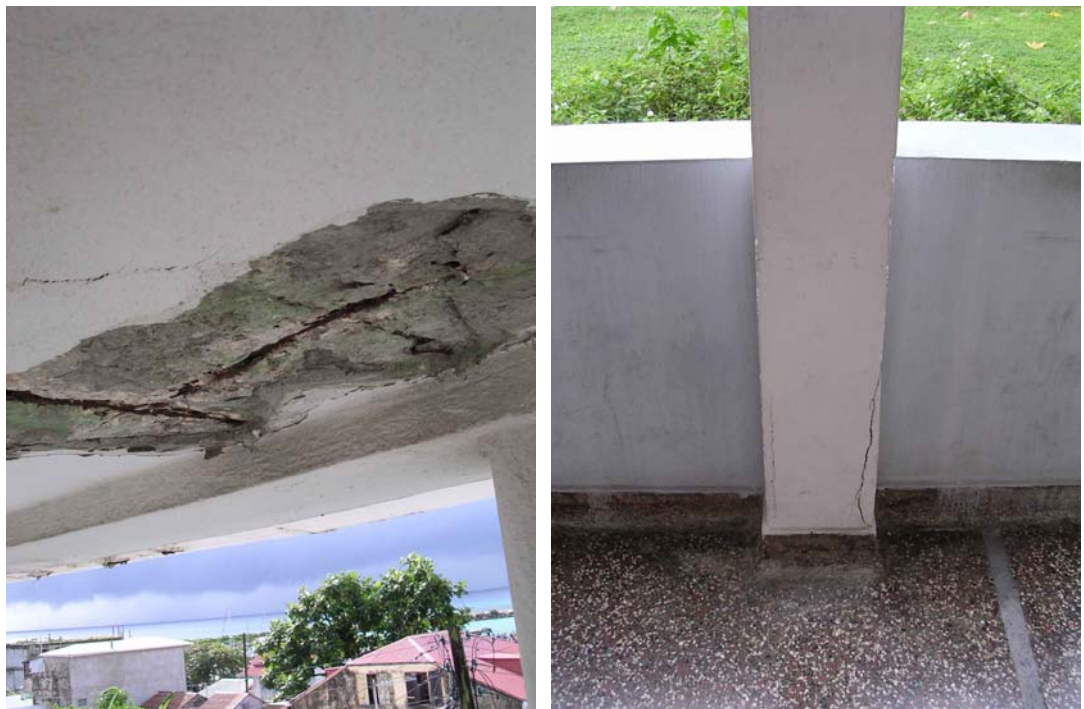
*Figure 65 - Grand Bourg : éclatement du béton et fissure légère sur la structure de la mairie.*

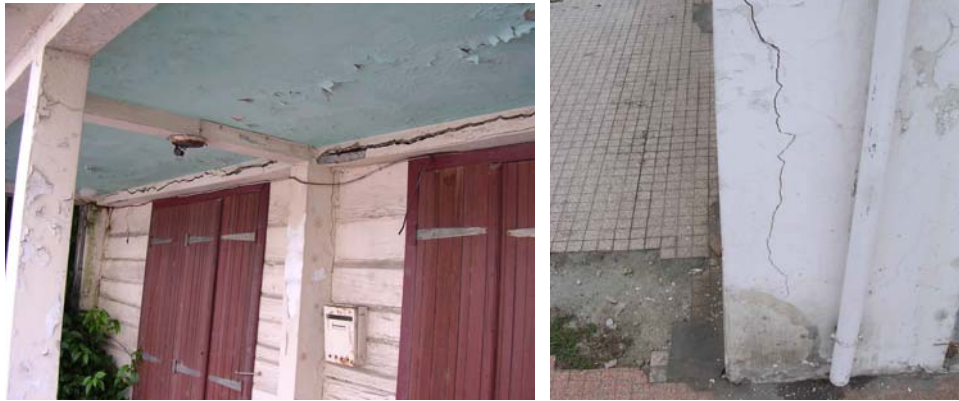
Figure 66 - Grand Bourg : fissures légères sur les structures de deux maisons d'habitation.

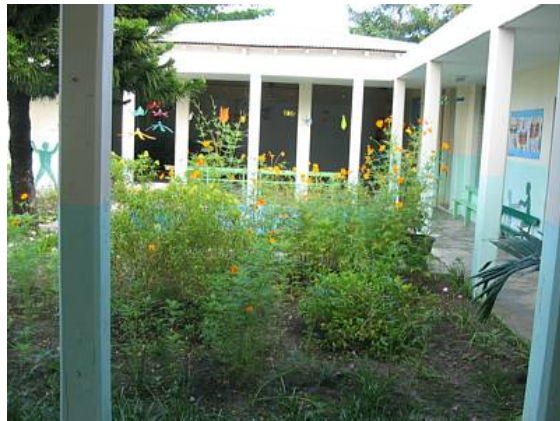
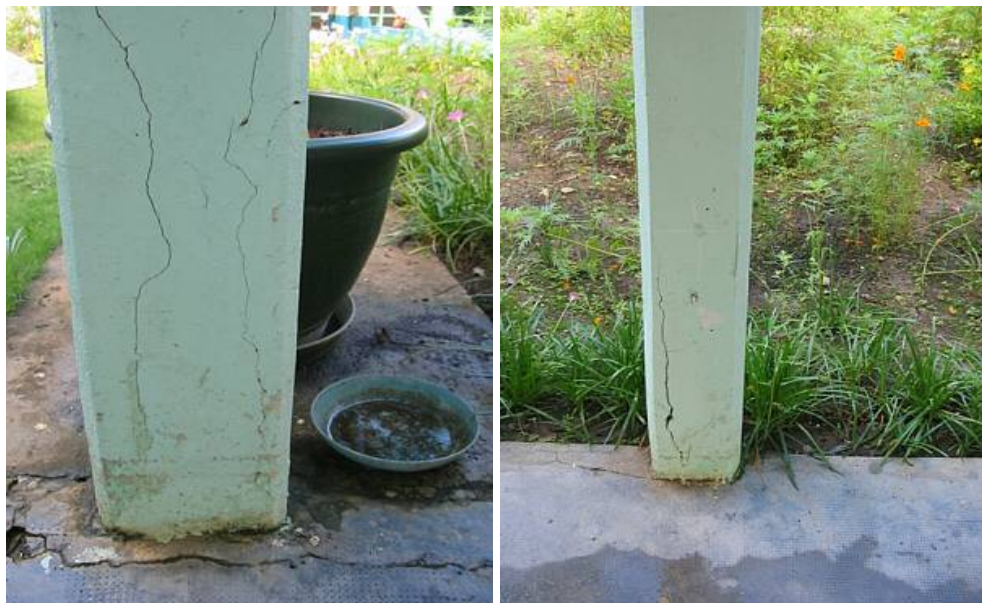
Figure 68 - Saint-Louis : fissures sur les poteaux de la cour de l'école maternelle.

Les piliers de la cour intérieure de l'école maternelle présentent tous des fissures importantes. Le marché couvert a été fermé en raison de dommages sur les poteaux en béton.

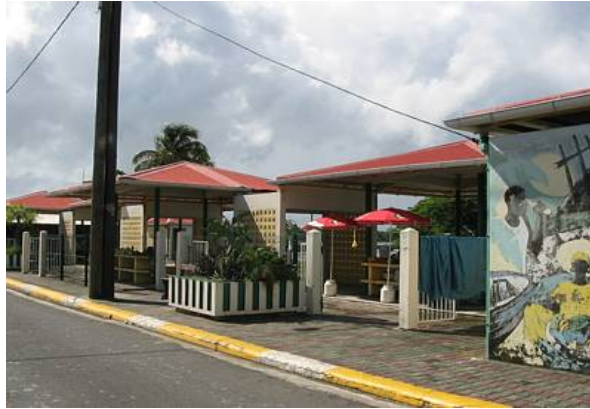
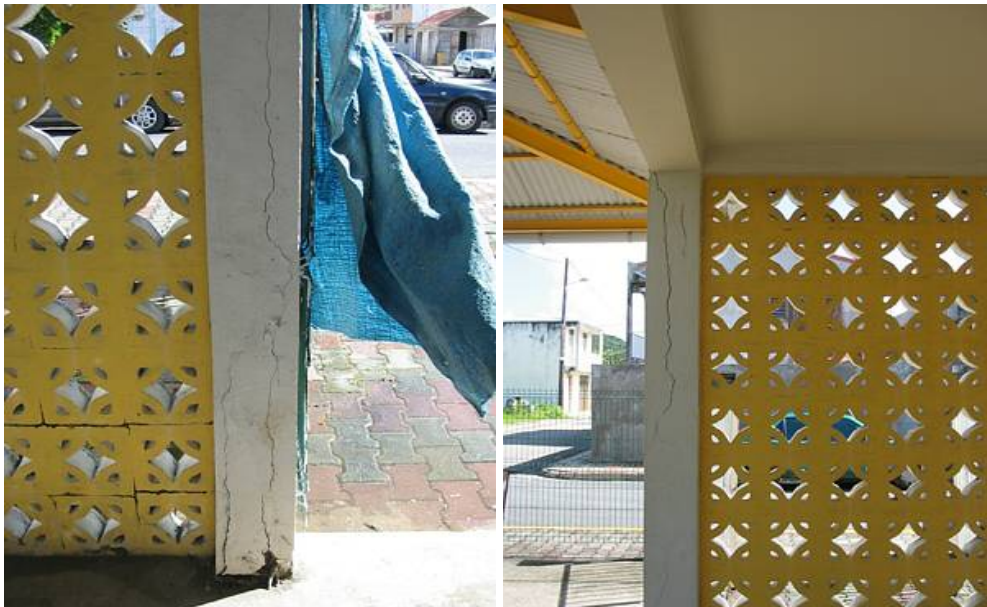
*Figure 69 - Saint-Louis : fissures sur les poteaux du marché couvert.*

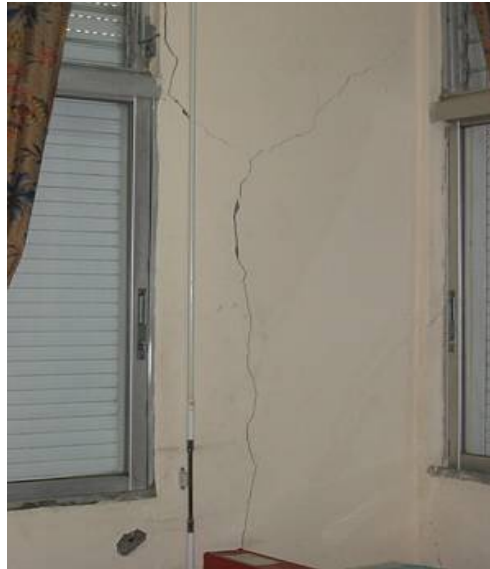
Figure 70 - Saint-Louis : fissures larges dans le bâtiment de la mairie.

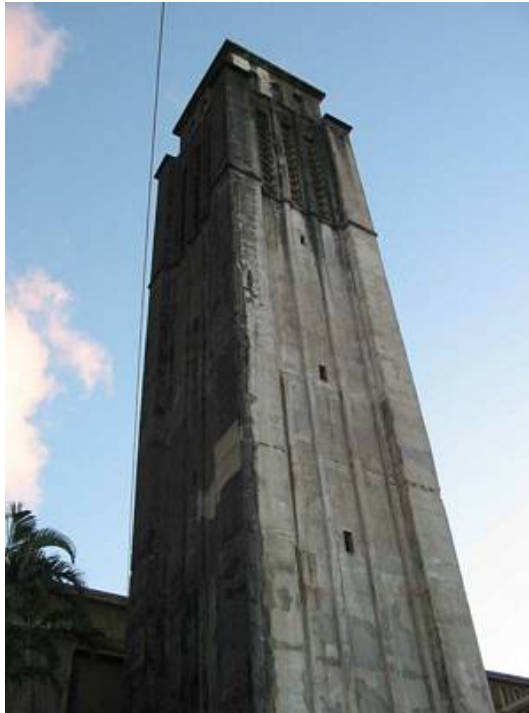
Au bourg, le clocher en béton de l'église est fissuré horizontalement au tiers de sa hauteur. L'accès à l'église a été temporairement interdit.

Figure 75 – Gourbeyre : dommages sur le clocher de l'église.

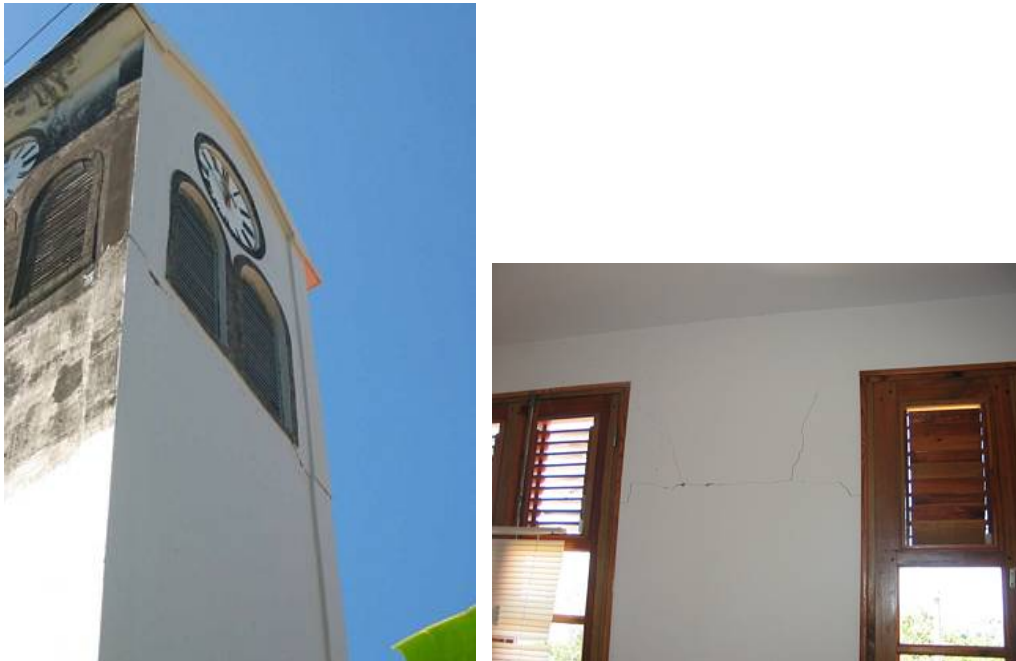
Figure 77 - Saint-Claude : fissures sur le clocher de l'église et dans les locaux de la police municipale face à l'église.

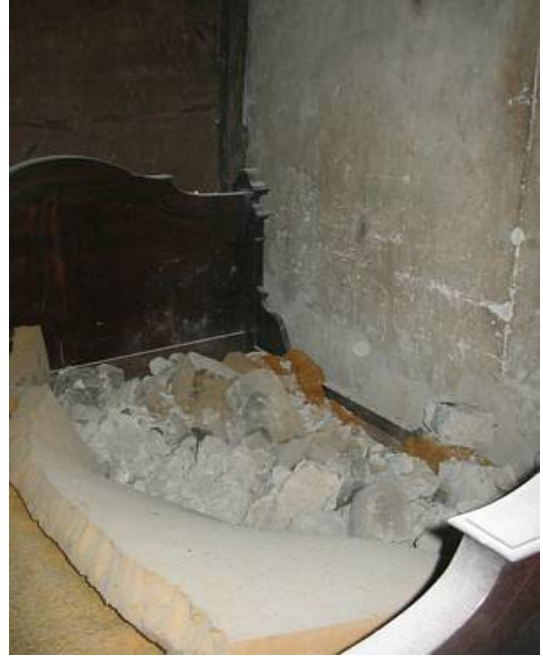
*Figure 78 - Saint-Claude : maison en moellon au centre bourg. Chute de moellon sur le lit.*

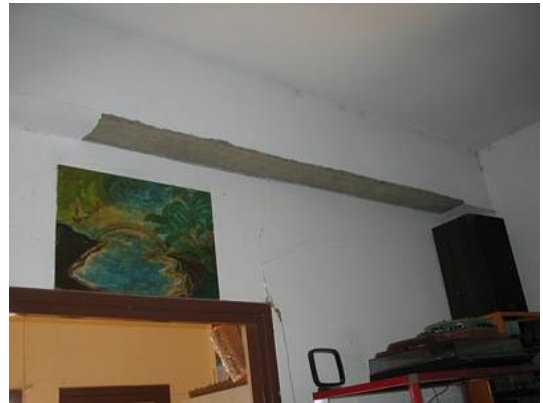
*Figure 79 - Saint-Claude : maison individuelle sur pilotis au centre bourg.  
Fissures généralisées dans toute la maison.*

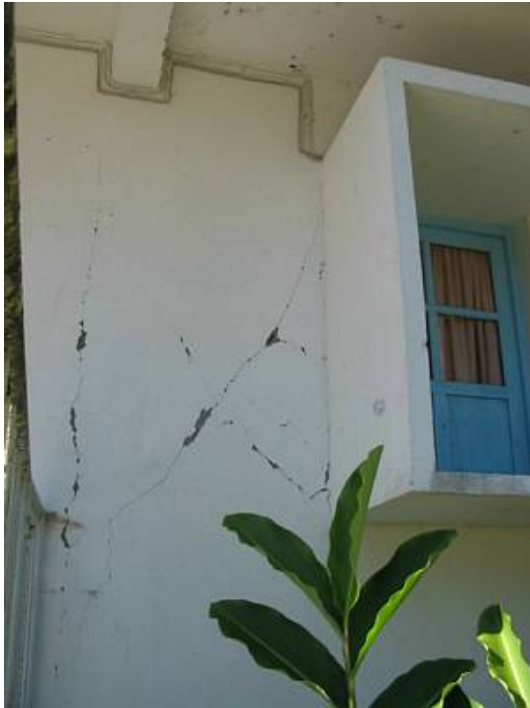
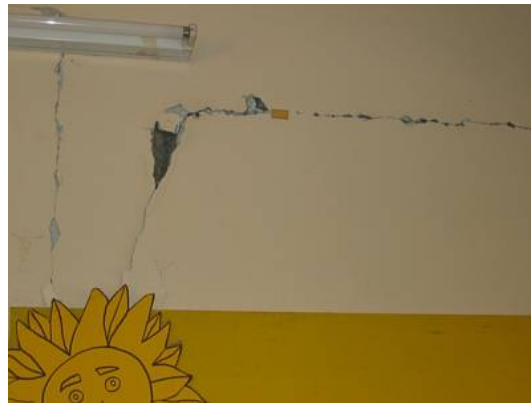
*Figure 80 - Saint-Claude, école de Matouba : fissures en croix à l'entrée, sur le pourtour des cloisons à l'intérieur.*

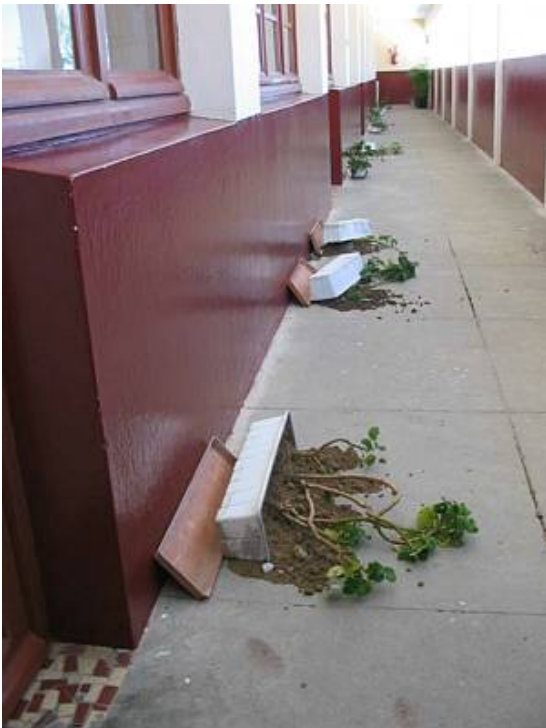
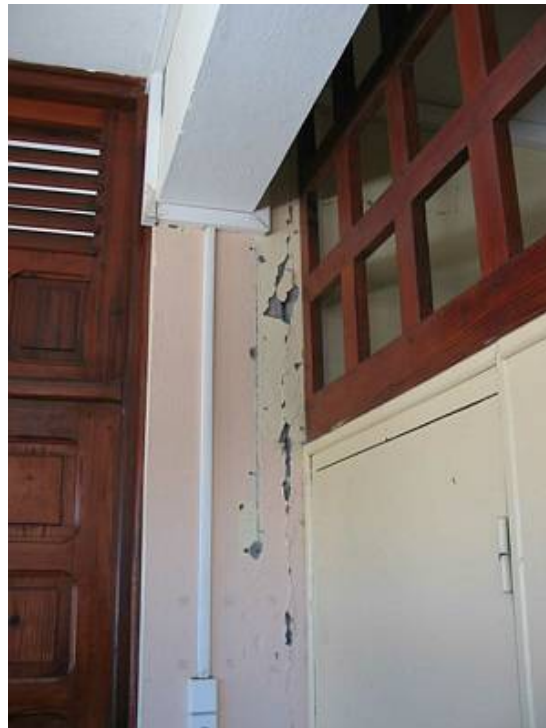
*Figure 81 - Saint-Claude, école mixte du bourg : chute des pots de fleurs et fissures.*

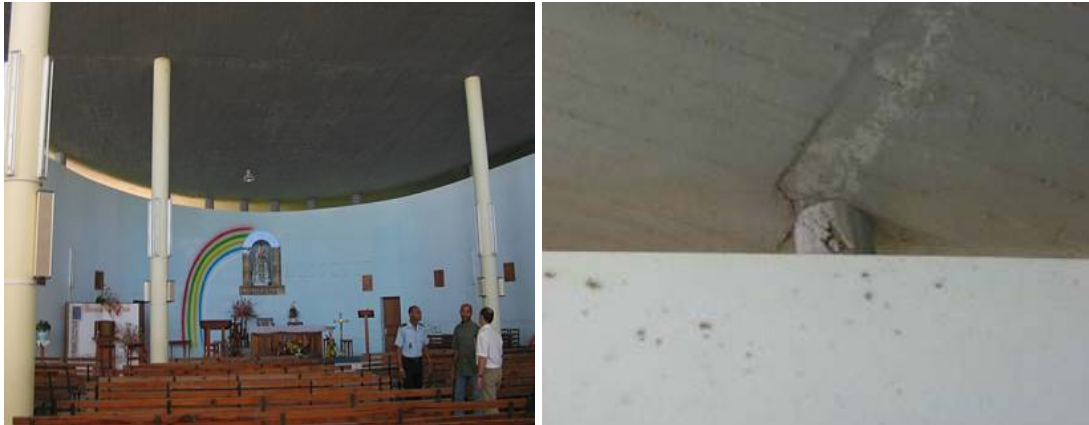
Figure 82 - Saint-Claude, église de Matouba : fissures sur les poteaux courts soutenant la dalle en béton du toit.

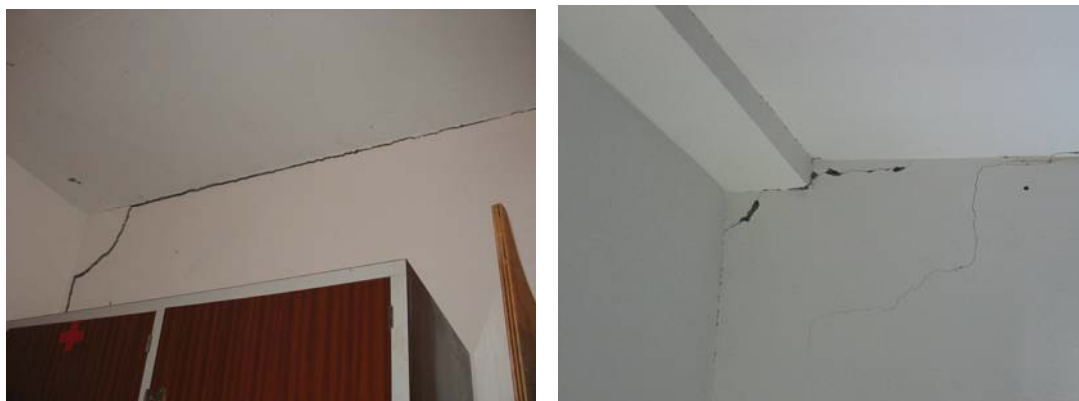
Figure 83 - Vieux Habitants : exemple de fissures constatées à l'école.

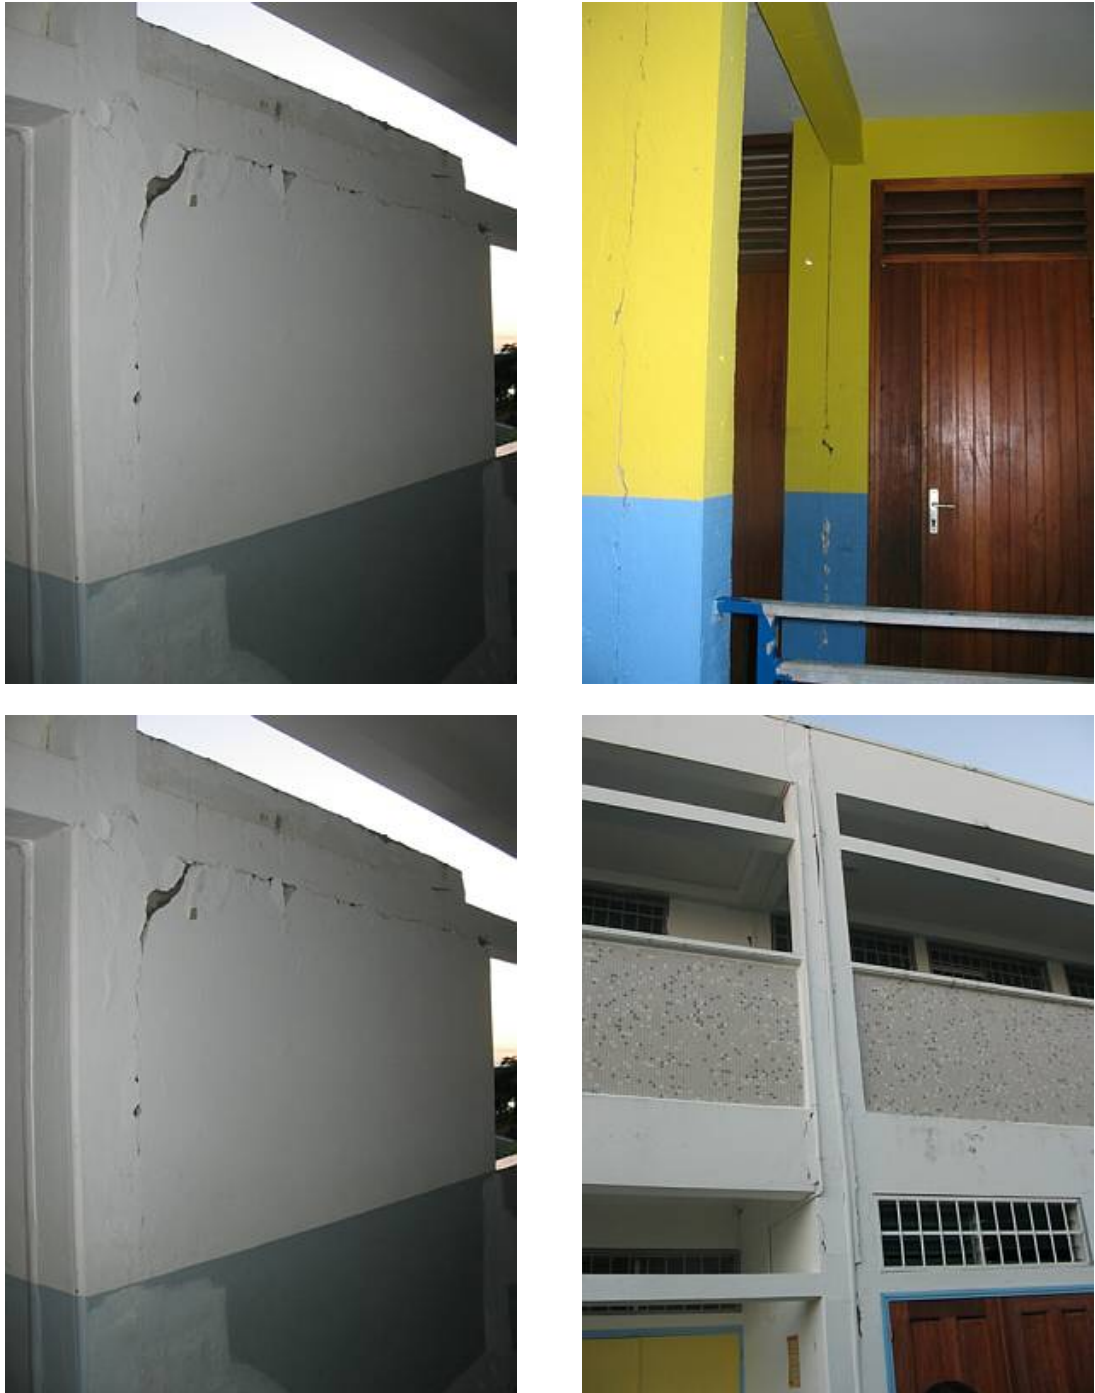
*Figure 84 – Bouillante : exemple de dégâts légers sur des écoles.*

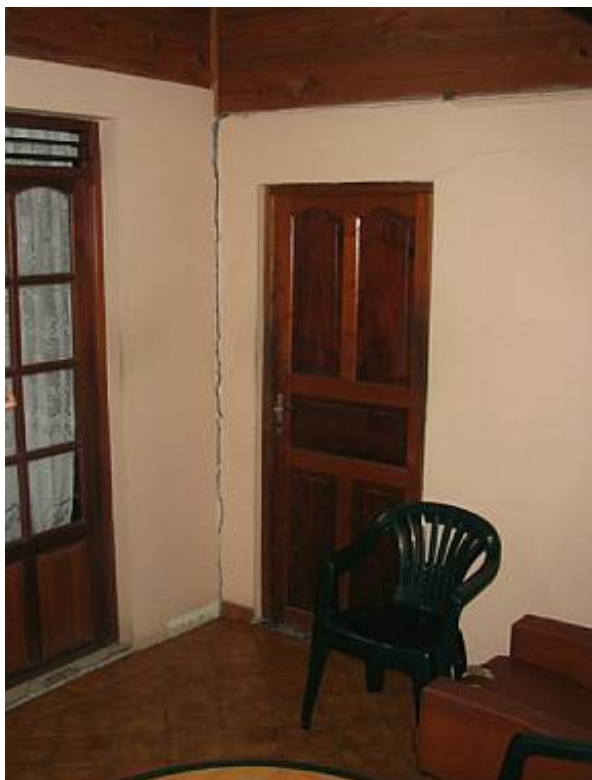
Au lieu-dit Courbaril, deux maisons individuelles présentent de larges fissures. Il s'agit d'un site en forte pente, affecté par des tassements différentiels qui sont à l'origine des dégâts observés.

Figure 85 – Bouillante : fissure large sur une maison du lieu-dit Courbaril, liée plus probablement à un mouvement de terrain.

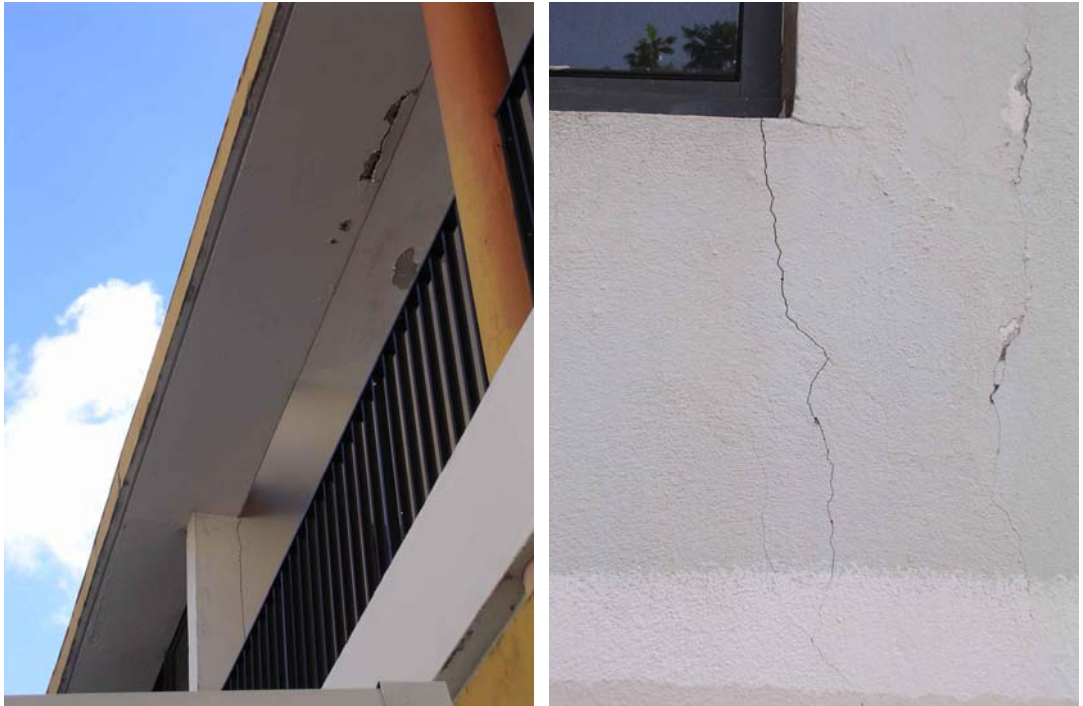
*Figure 86 - Sainte-Rose : dommages légers sur un bâtiment rajouté de la mairie. L'extension à été réalisée en 1972.*

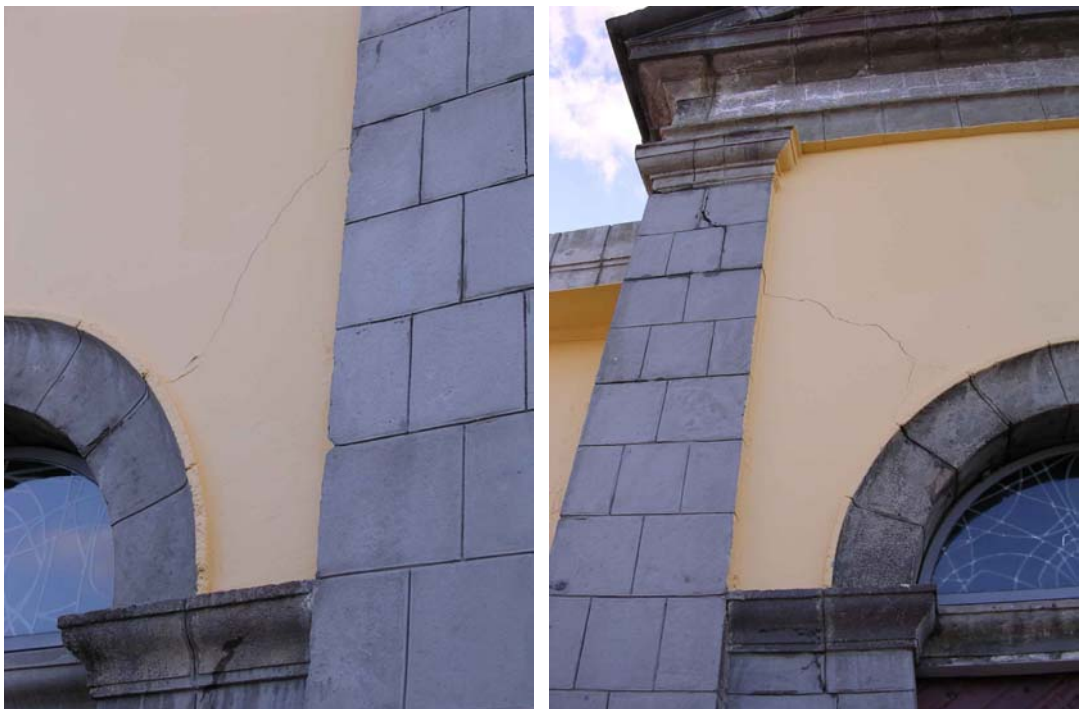
Figure 90 – Capesterre : fissures « symétriques » sur l'église du bourg.

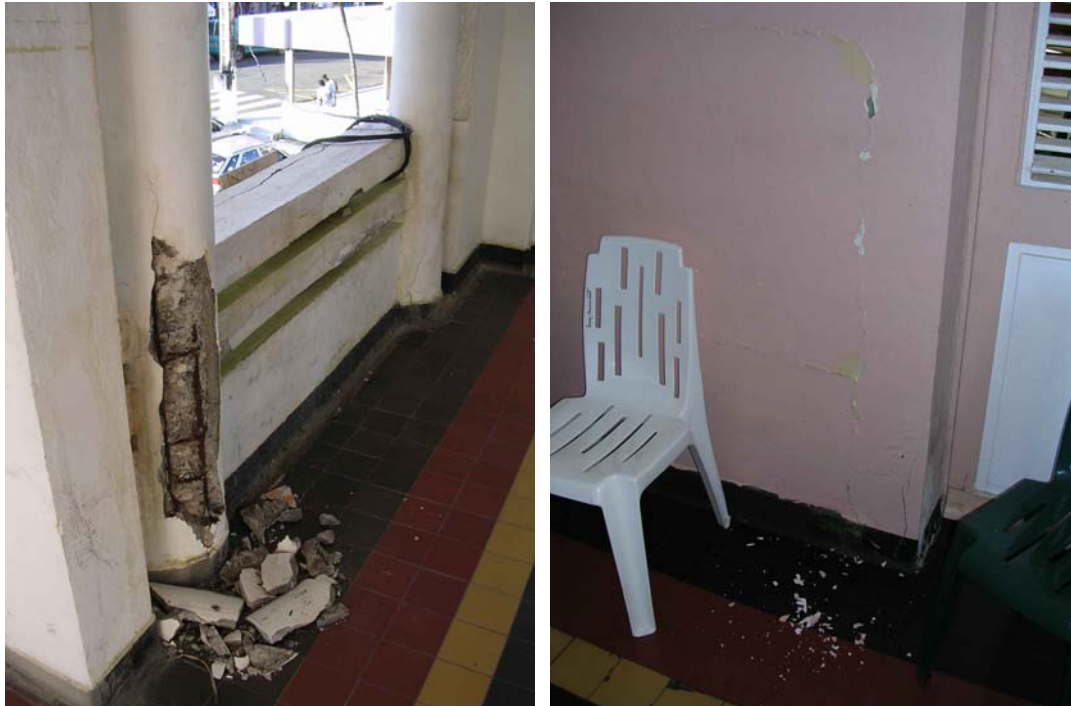
*Figure 91 - Capesterre, mairie : éclatement du béton sur un poteau du 1<sup>er</sup> étage et fissuration à la liaison poteau-remplissage.*

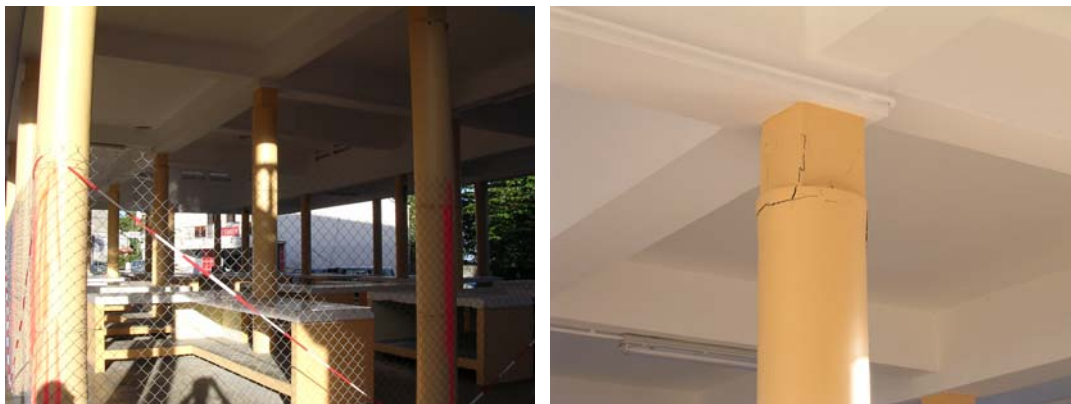
Les poteaux les plus endommagés sont ceux qui sont « raccourcis » par les tables visibles sur la photo de gauche. On peut suspecter un phénomène de poteaux courts.

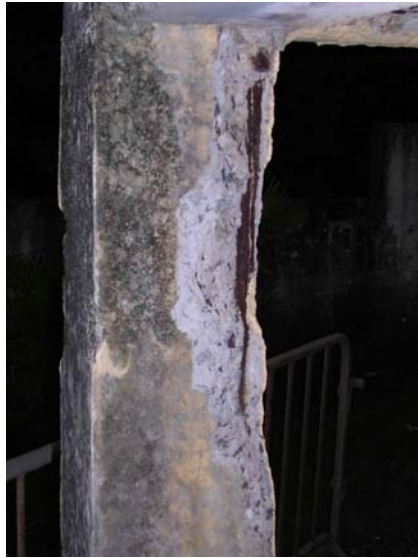
*Figure 94 - Seul dommage qui nous a été montré sur la commune de Goyave.*

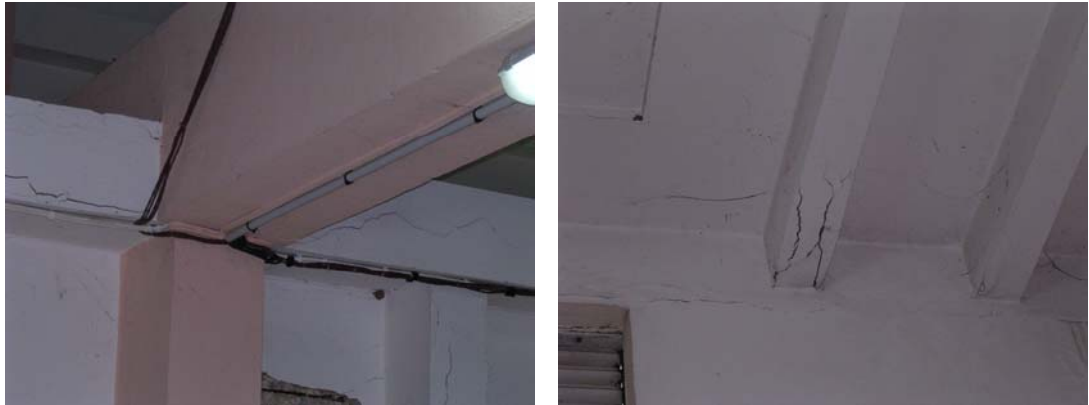
Figure 101 - Église : fissures dans la structure porteuse.

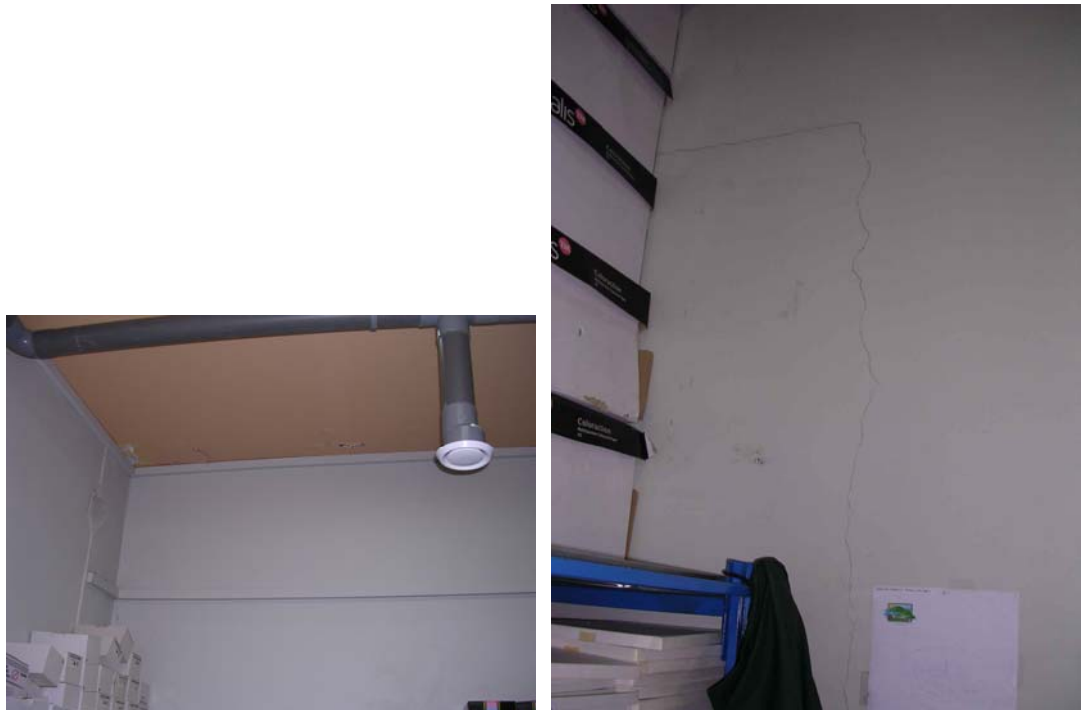
Figure 102 - Mairie : fissures légères dans la structure non porteuse. Salle de reprographie.

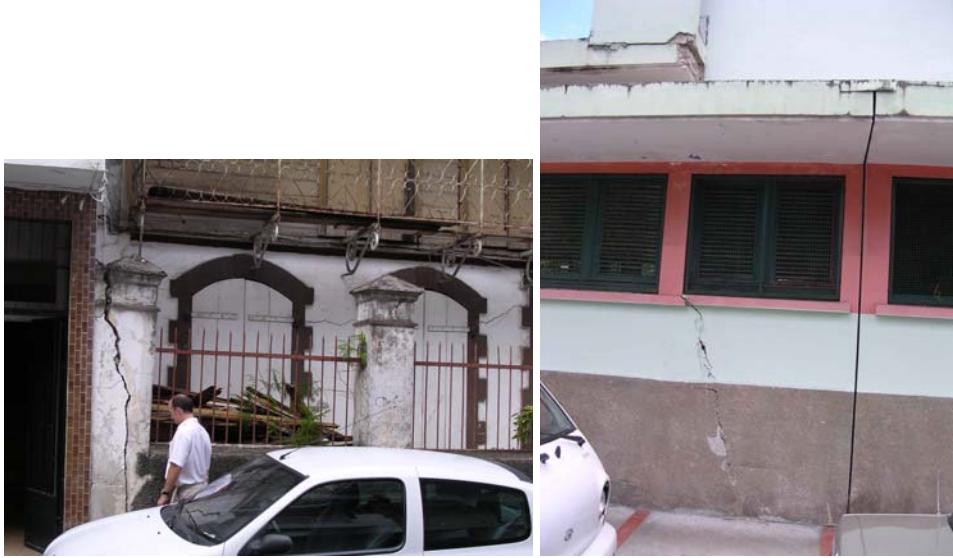
Figure 103 - Centre ville : dommage à une maison individuelle ancienne (gauche) et à l'école Fengarol.

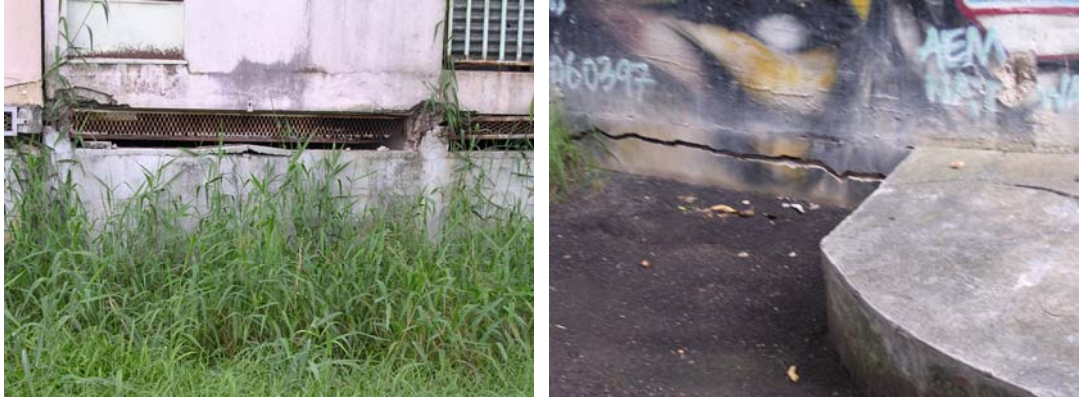
*Figure 105 - Cité Henri IV : fissures sur les structures porteuses.*

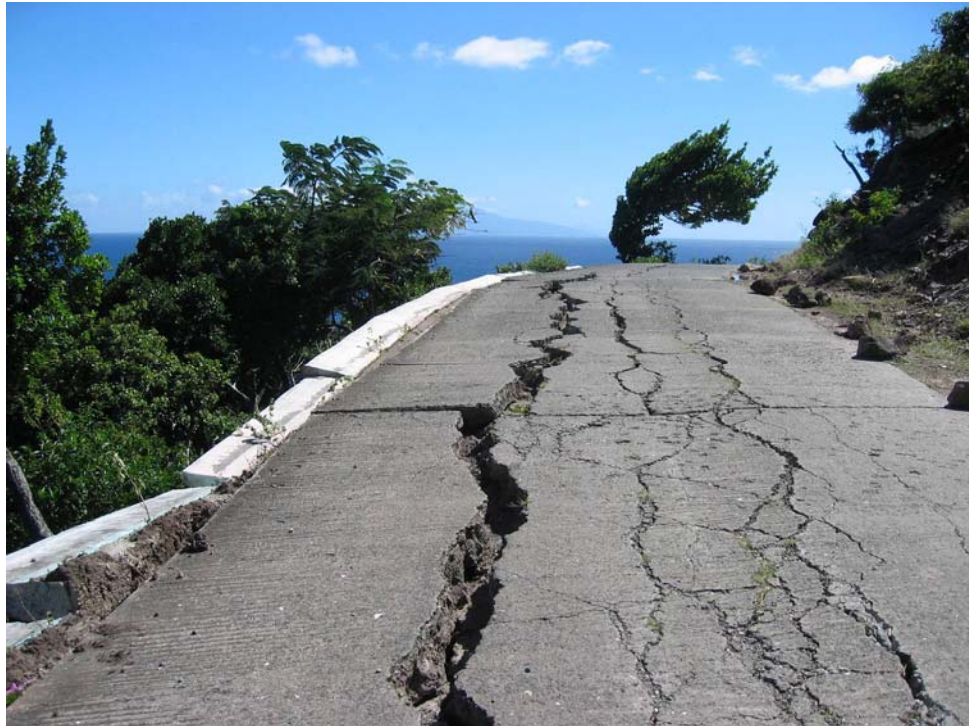
*Figure 106 - RD 213 : fissurations de la route.*

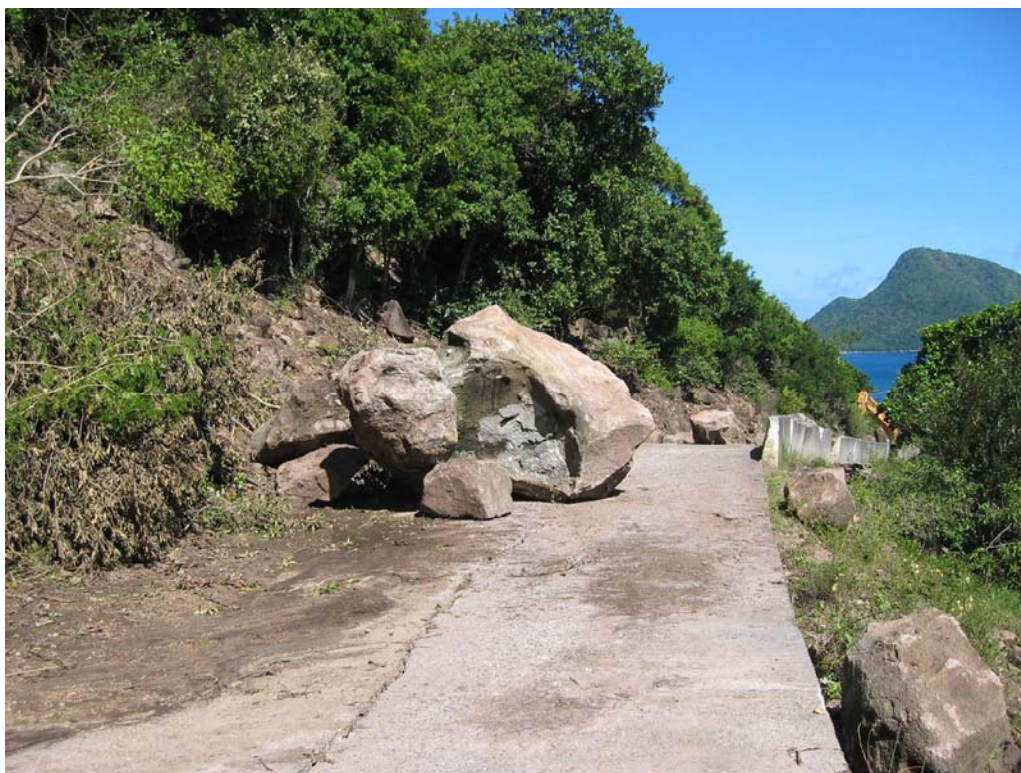
*Figure 107 - RD 213 : éboulements sur la route.*

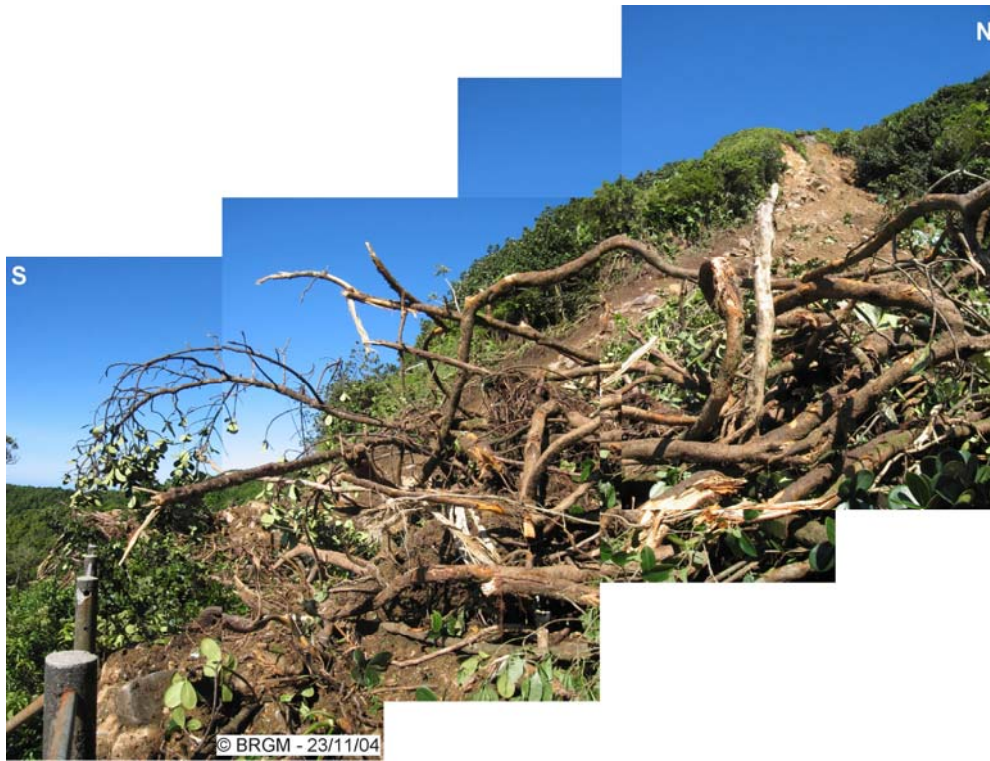
*Figure 125 - RD11 : glissement 2, dépôts sur la chaussée, plan de rupture et barrière de sécurité de la route.*

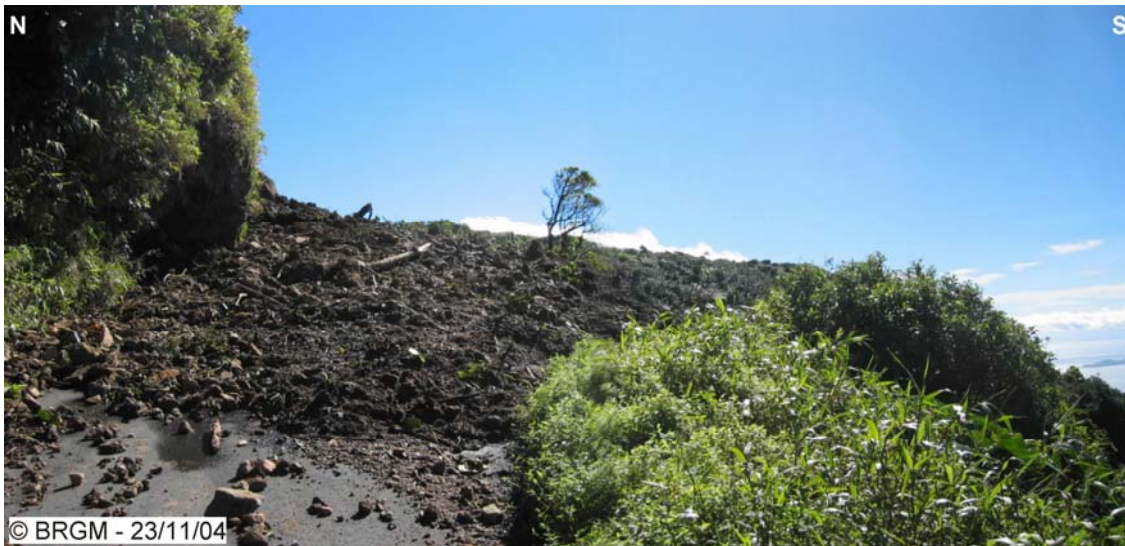
*Figure 126 - RD11 : dépôts du glissement 2 sur la chaussée.*

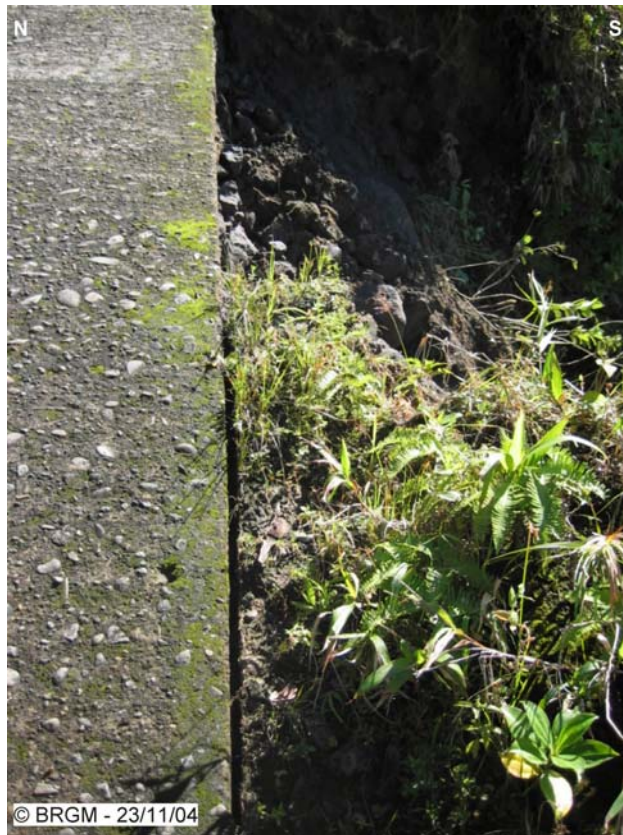
*Figure 129 - RD11 en aval du glissement 3 : fissure de traction entre la chaussée et le talus.*

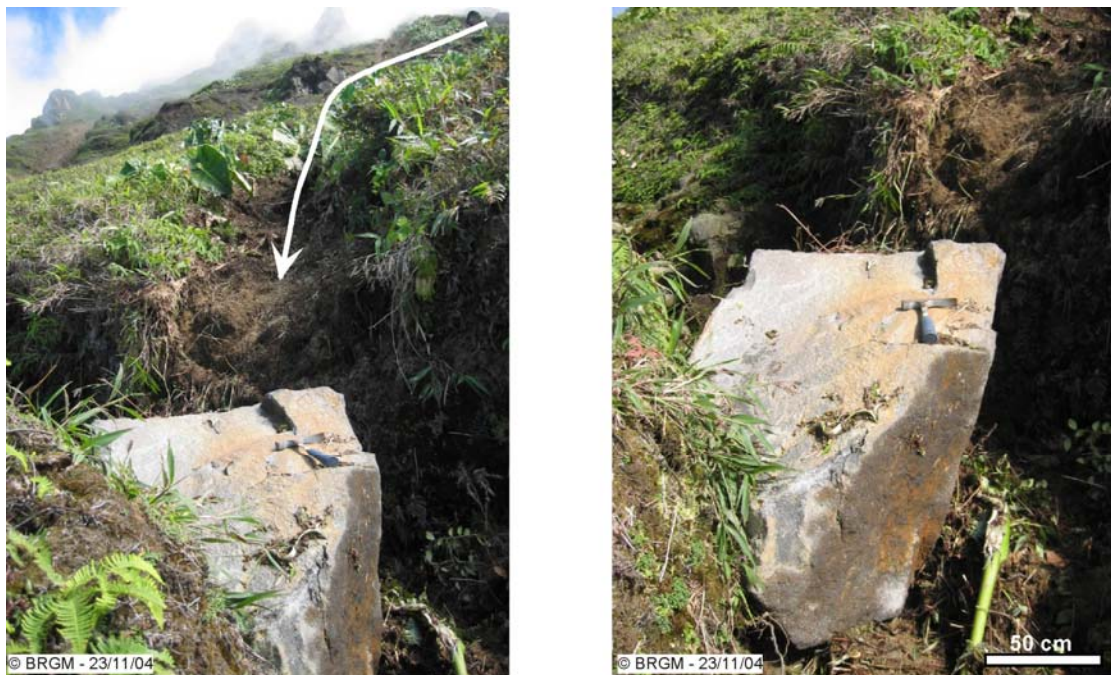
Figure 131 - Soufrière site 4 : bloc éboulé et tombé sur la trace.

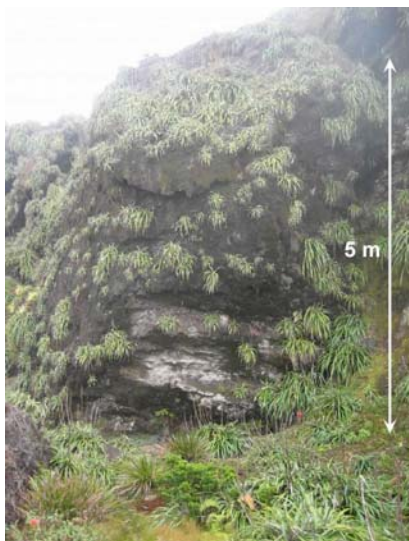
Figure 148 - Soufrière site 5 : bloc affaissé (plusieurs m<sup>3</sup>).
